CHAPELLE DE L'HOTEL SAINT-FIRMIN

Lever de Paul Courbon, mai 2009

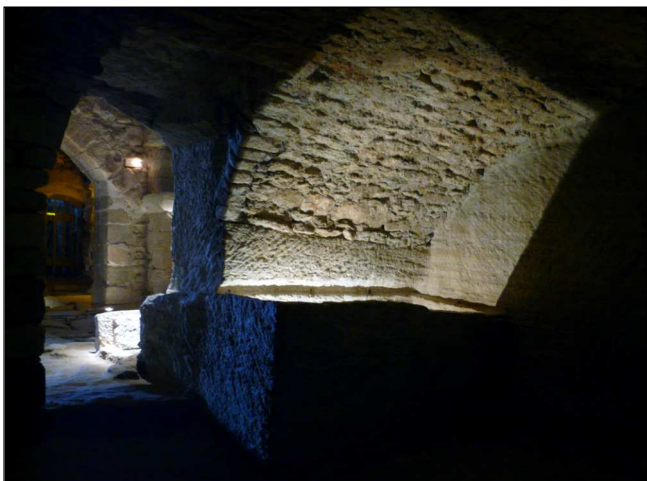
Fig. 2 : Citerne à olives, dans l'huilerie creusée entièrement dans le roc

A partir de 1961, lors du dégagement des ruines pour aménager la pente en terrasses (fig. 5), toute une série de caves étaient mises à jour (fig. 2, 3, 4). Aujourd'hui encore, Jean-Louis Morand, fils de l'acheteur, s'emploie avec passion au dégagement de la partie de ces caves susceptible de réserver de nouvelles découvertes.

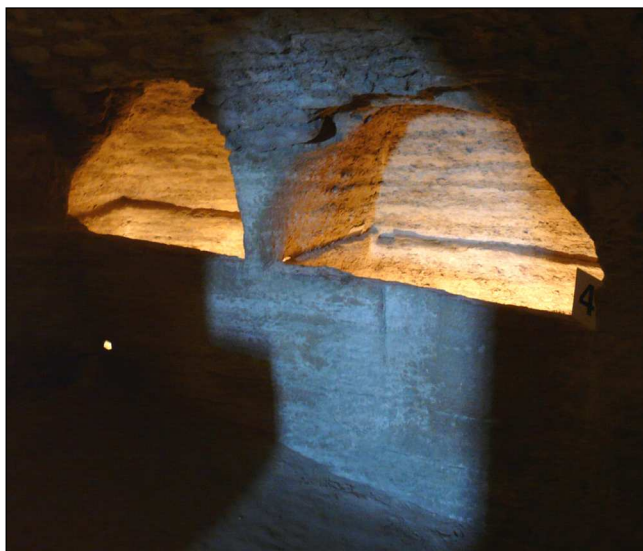
Fig. 3 : Deux autres bassins de la partie visitable.

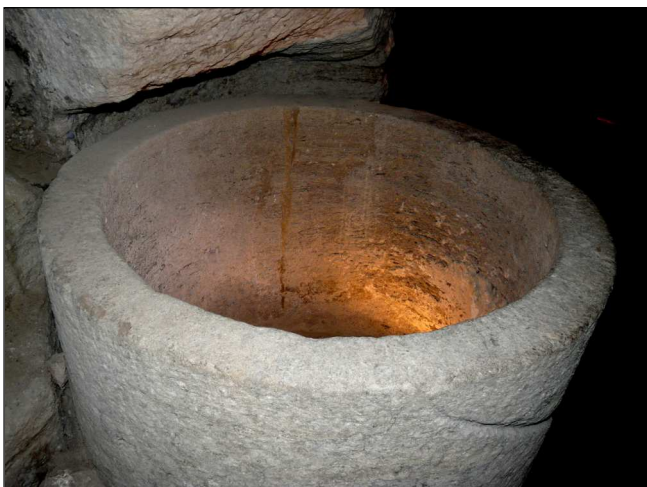
Fig. 4 : Une lourde cuve de pierre témoin des activités passées. Bel objet d'art malgré son côté utile.

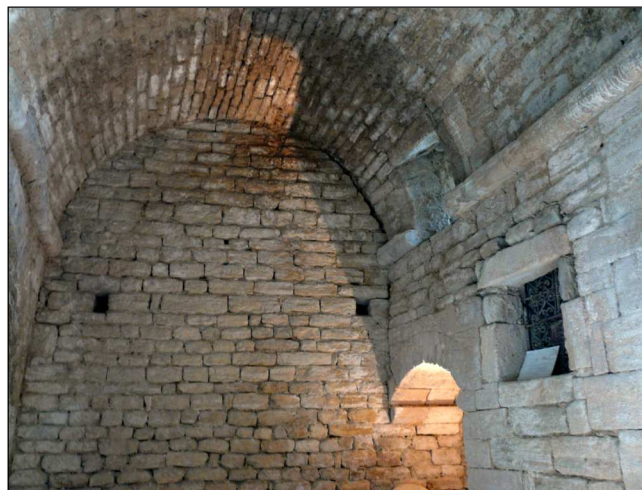
Fig. 6 : La voûte plein-cintre de la première salle repose sur deux corniches. Au fond à droite, le «placard».

des murs qui la soutiennent (fig. 6). Une belle voûte plein-cintre limite un creusement d'une profondeur de 55 cm sur son mur N.O. (fig. 8). A son coin S.E., un espace de 1,5m de haut et de 1,2 de large est ménagé dans le mur ; deux impostes soutiennent la voûte qui le limite en hauteur (fig. 6). M. Morand y voit la penderie où étaient rangés les vêtements d'office. De ce fait, il pense que cette pièce était une sacristie. Pour moi, il s'agirait plutôt d'une chapelle primitive qui a été postérieurement jointe à la deuxième partie.

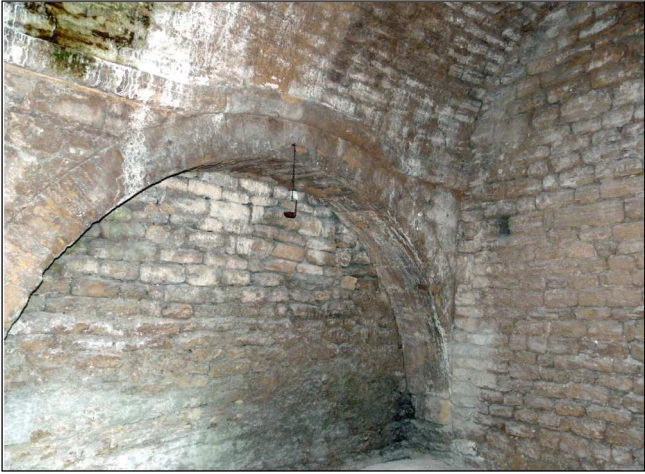
Fig. 8 : La voûte plein-cintre du mur N.O.. On voit à sa droite le mur du chevet empiétant sur son appareillage, prouvant que la salle a été raccourcie.

Après sa désaffectation, cette salle a servi de silo et quatre citernes de 2,5 m de profondeur ont été creusées dans son sol (plan et coupe, fig. 7). On peut aussi penser qu'elle a été amputée de sa partie N.E., ce qui a diminué sa longueur. En effet, la voûte latérale qui s'ouvre dans le mur N.O. est tronquée sur la droite, son appareillage est en partie recouvert par le mur qui la sépare maintenant d'un local servant de remise (Fig. 8 et profil AB).

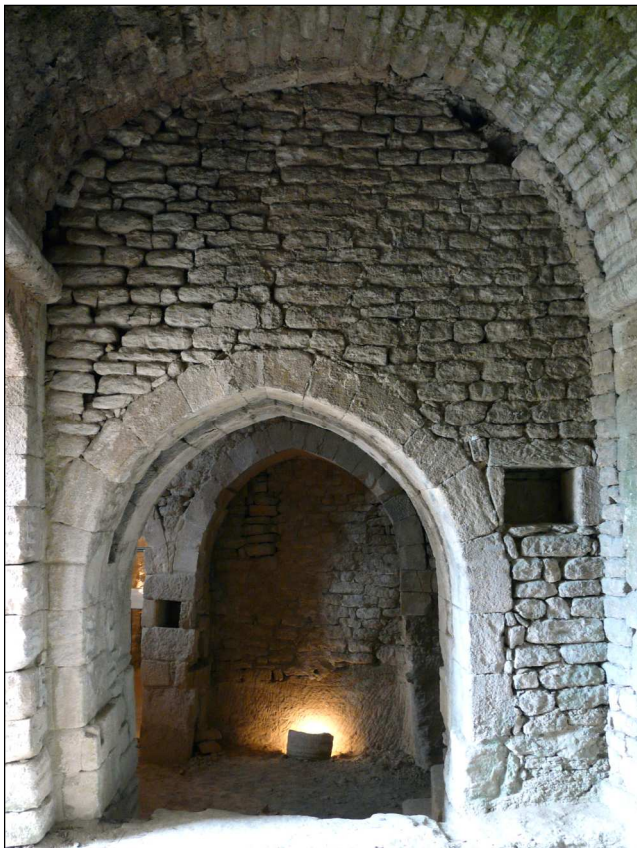
Fig. 9 : La porte séparant les salles 1 et 2. On distingue le hiatus entre son double appareillage. Hiatus de 13cm à gauche qui diminue à 1 cm à droite.

On accède à la deuxième partie par une porte monumentale en ogive et quatre marches descendantes. Ce passage est très intéressant par les problèmes qu'il pose. Pour moi, à l'origine, les deux parties de l'église étaient indépendantes. Quand on regarde la voûte de la belle ouverture séparant les deux salles, on constate deux appareillages (un côté salle supérieure et un côté salle inférieure) qui, de plus, ne sont pas parallèles (fig. 9). Le hiatus séparant les deux appareillages ferait penser au passage d'une herse, si d'un côté, il n'avait que 1 cm de large pour 13 cm de l'autre côté. Cette irrégularité montrerait que cette ouverture a été faite après coup, à partir des deux salles. Quand la jonction a été établie, son épaisseur

(1m d'un côté, 1,12 m de l'autre) a incité à bâtir un appareillage double non parallèle.

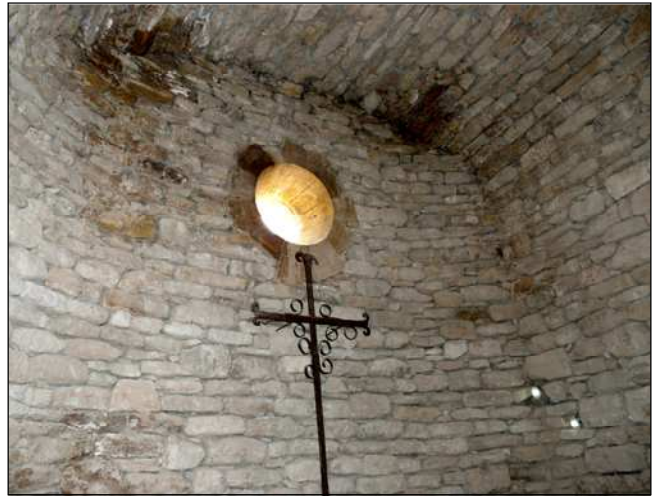
Fig. 10 : Le chevet et la voûte de la salle 2 ont été refaits. Au dessus de la voûte, la première des terrasses aménagées sur la pente de l'éperon de Gordes.

Cette deuxième salle est plus longue que la précédente et sa largeur est inégale (voir plan, fig. 7). La réfection de sa voûte écroulée a été entreprise par M. Morand, de même que celle de son chevet. Divers détails de maçonnerie, montrent que le chevet actuel ne correspond pas au chevet initial qui devait être plus loin (fig. 10). De plus, au cours de sa reconstruction, M. Morand a été obligé de s'appuyer sur un départ d'arceau de direction perpendiculaire (voir plan et coupe) qui devait couvrir une calade située en contrebas et aujourd'hui disparue sous la nouvelle terrasse. Cela montrerait que l'extrémité sud-est de cette chapelle avait déjà été amputée et rognée bien avant l'époque moderne.

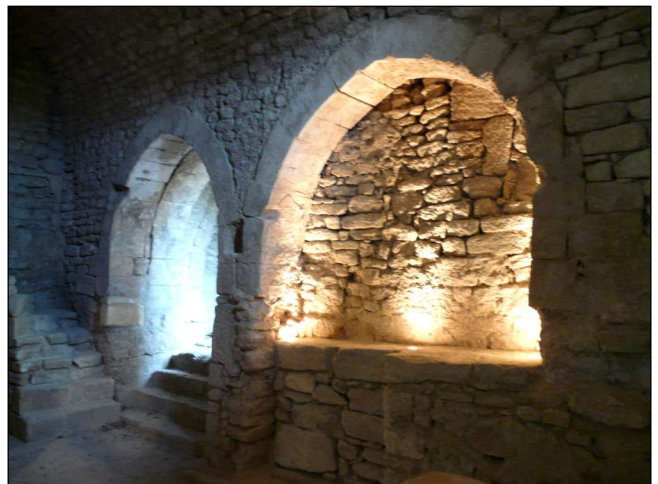
Fig. 11. Les deux rentrants voûtés qui s'ouvrent dans chacun des deux côtés nord et sud de la salle 2.

Les deux murs latéraux de la chapelle comportent chacun un rentrant de 50 cm de profondeur surmonté d'une voûte en ogive et non plein-cintre comme dans la salle précédente (fig 11). Nous verrons en infra les conclusions que nous en tirons. Sur le pilier de l'une de ces voûtes, se trouve une niche carrée de 23 cm de côté et de 50 cm de profondeur (photo). Par analogie avec des niches identiques de la crypte de Vilhosc (A.H.P.), M. Morand l'assimile

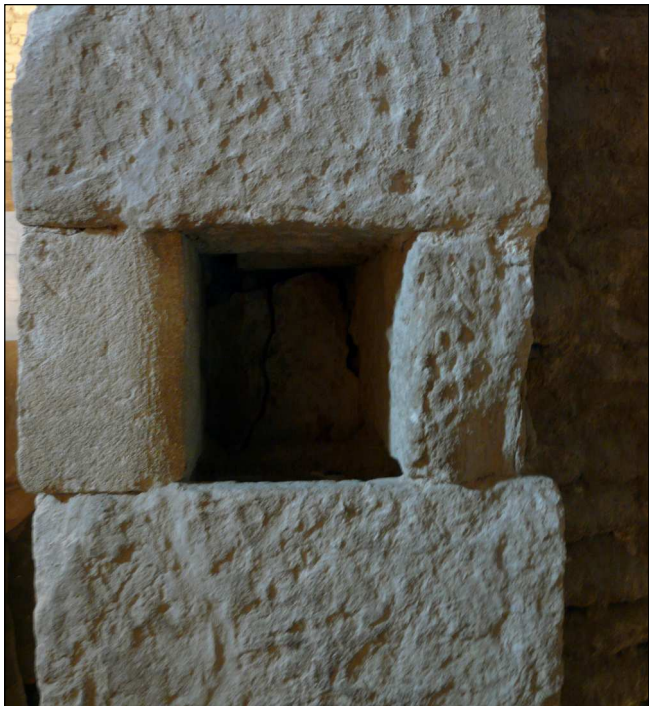
Fig. 11 : Sur le mur nord de la salle 2, le reliquaire.

à un reliquaire.

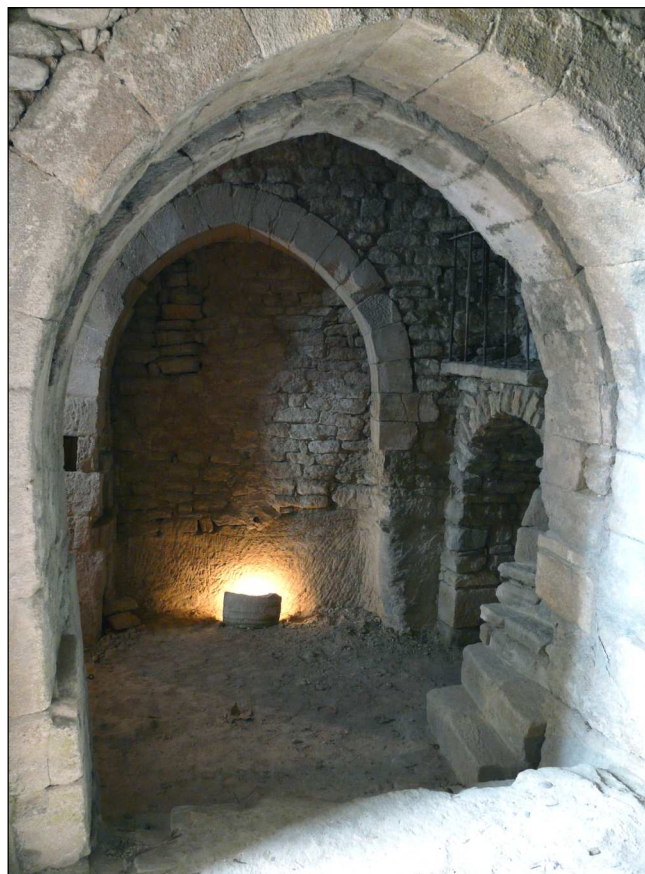
Fig. 12 : Cette image éclaire plusieurs points : on y voit bien le hiatus inégal de la porte séparant les deux salles. Au fond, on voit le faible creusement dans la roche encaissante (1 m) et à droite, on voit l'escalier accédant au deuxième niveau de cave donnant sur la salle 2.

Après sa désaffectation, cette salle a été transformée, sans doute en écurie, comme le témoignait une mangeoire qui s'y trouvait au moment de sa découverte. Des poutres montraient qu'elle avait été partagée en deux niveaux. Cela se comprend d'autant plus, que sur le mur N.O., deux ouvertures superposées (fig. 12), situées à deux mètres l'une au dessus de l'autre, donnent sur deux petites salles entièrement troglodytes. Une autre ouverture donne actuellement sur le hall d'accès à la partie aménagée.
